INVENTARIO FORTIFICACIONES ARAGONESAS. (A.R.C.A.)

IDF fortificación	AR. 11
-------------------	--------

DENOMINACIÓN	EL CALVARIO				
Emplazamiento	Monte	Localidad	GOTOR	Provincia	ZARAGOZA
Ayuntamiento	Horno 2			C. Postal	50257
Teléfono	976548024			Comarca	ARANDA

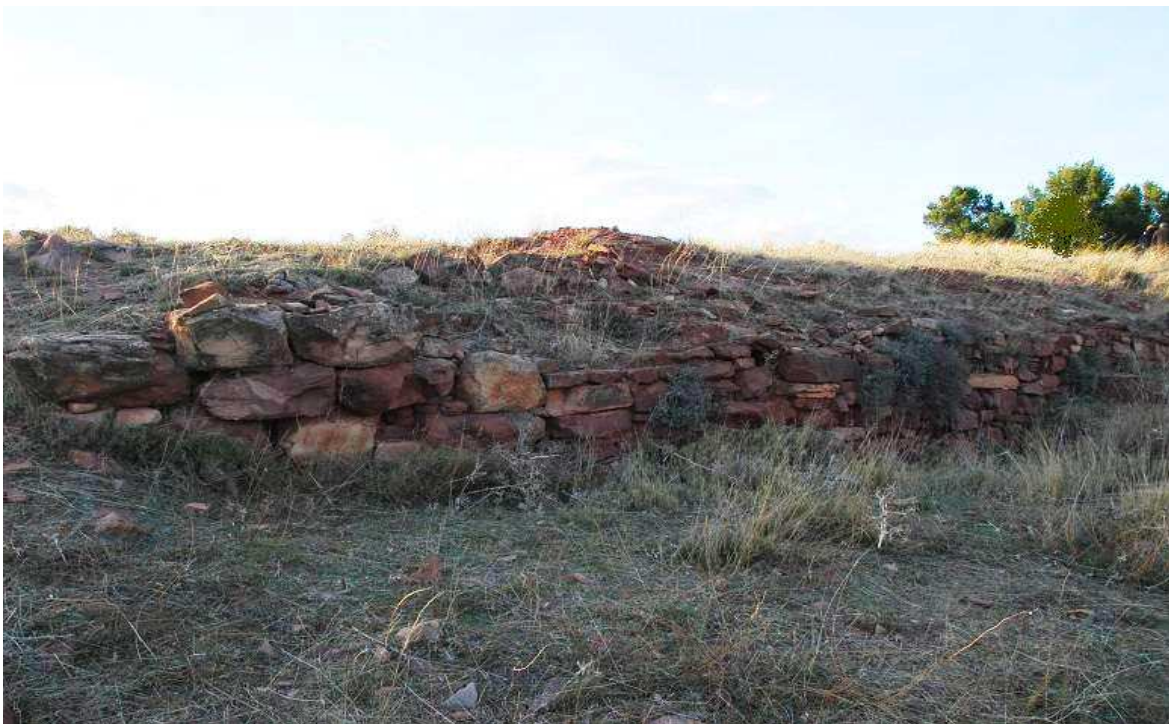
Planta y alzado

Muralla que encinta la parte superior del cabezo, realizada mediante la construcción de dos paramentos con el espacio intermedio relleno con piedras sin trabar y tierra apisonada. La muralla se asienta directamente sobre el sustrato rocoso natural en el caso del lienzo interior, mientras en el exterior la cimentación se basa en dos hiladas que sobresalen de la anterior. El paramento exterior solo se puede describir como irregular, alternando sin ningún orden sillares de arenisca grosamente tallados.

Según F. ROMEO MARUGAN

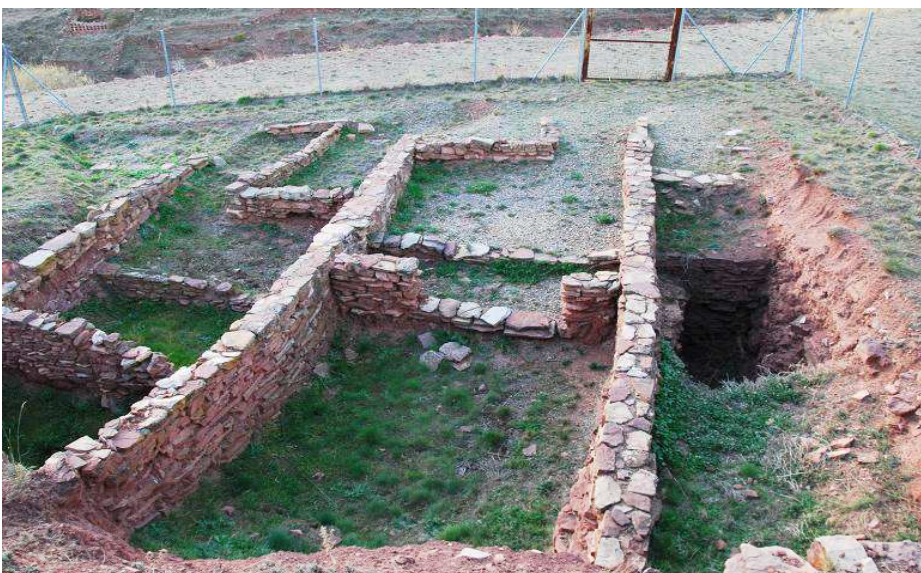
Detalle de las viviendas excavadas
