INVENTARIO FORTIFICACIONES ARAGONESAS. (A.R.C.A.)

IDF fortificación	SO. 213	Fecha creación ficha	03/05/2017	Actualización		B.I.C.	
-------------------	---------	----------------------	------------	---------------	--	--------	--

DENOMINACIÓN	CASA RAMÓN						
Emplazamiento	Urbano	Localidad	SARSA DE SURTA		Provincia	HUESCA	
Ayuntamiento	Plaza Mayor 1 (AINSA)				C. Postal	22330	
Teléfono	974500002			Comarca	SOBRARBE

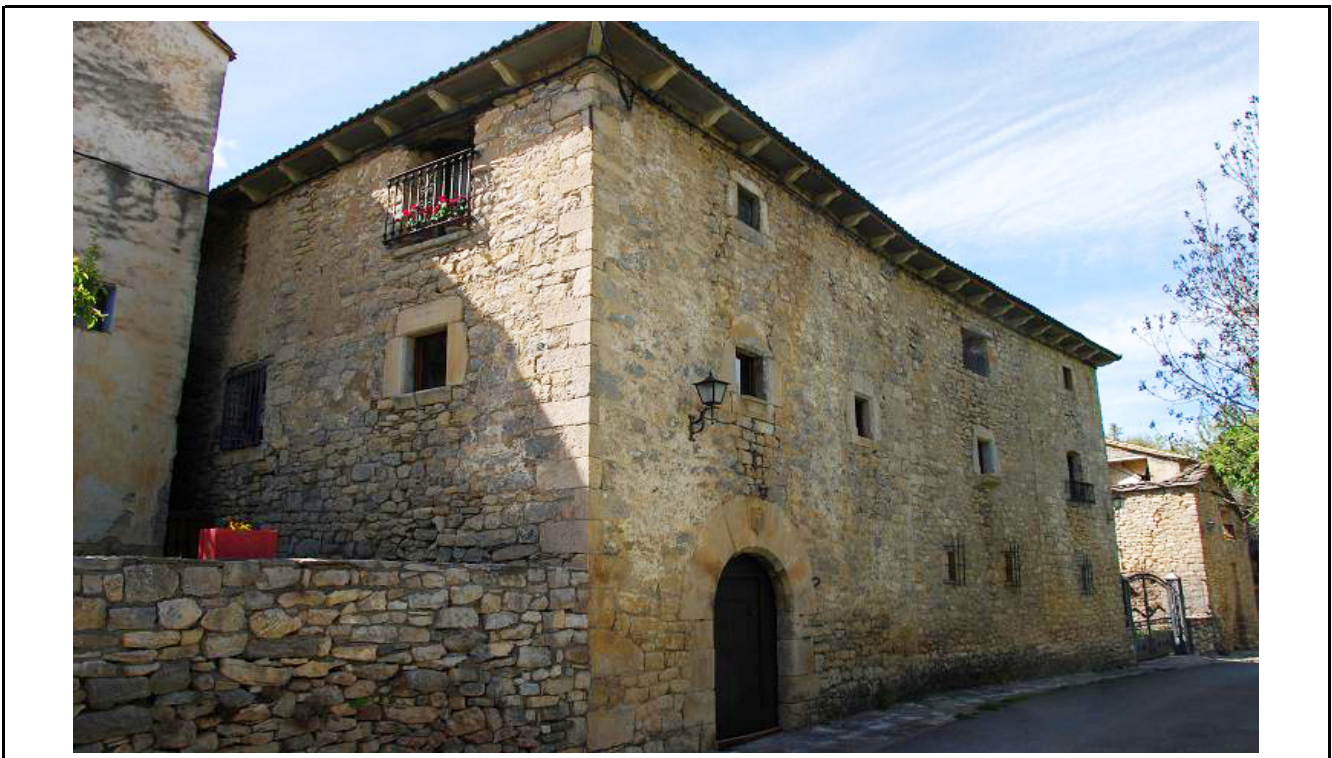
Planta y alzado

Gran casona de planta rectangular ubicada a pie de calle principal en la parte baja del pueblo. Presenta en la larga fachada portalón dovelado de acceso al interior. Planta baja y dos plantas por encima es la distribución del inmueble.

En la segunda planta y encima de la puerta se abre una ventana con bisel y moldura a modo de peana inferior. Bajo ella se abre el único vano defensivo, una pequeña tronera para rama d efuego.

En buen estado, al menos al exterior.

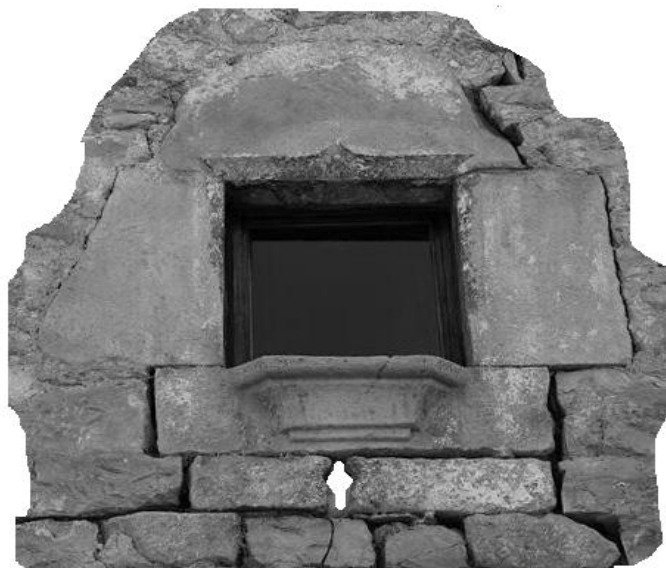
Detalle de la ventana ubicada por encima de la puerta de acceso
