## INVENTARIO FORTIFICACIONES ARAGONESAS. (A.R.C.A.)

IDF fortificación	M. 2	Fecha creación ficha	11/02/2014
		Actualización	12/11/2021 B.I.C.

DENOMINACIÓN	MURALLAS			
Emplazamiento	Urbano	Localidad	CANTAVIEJA	
Ayuntamiento	Plaza Cristo Rey s/n		Provincia	TERUEL
Teléfono	964185001		C. Postal	44140
		Comarca	MAESTRAZGO

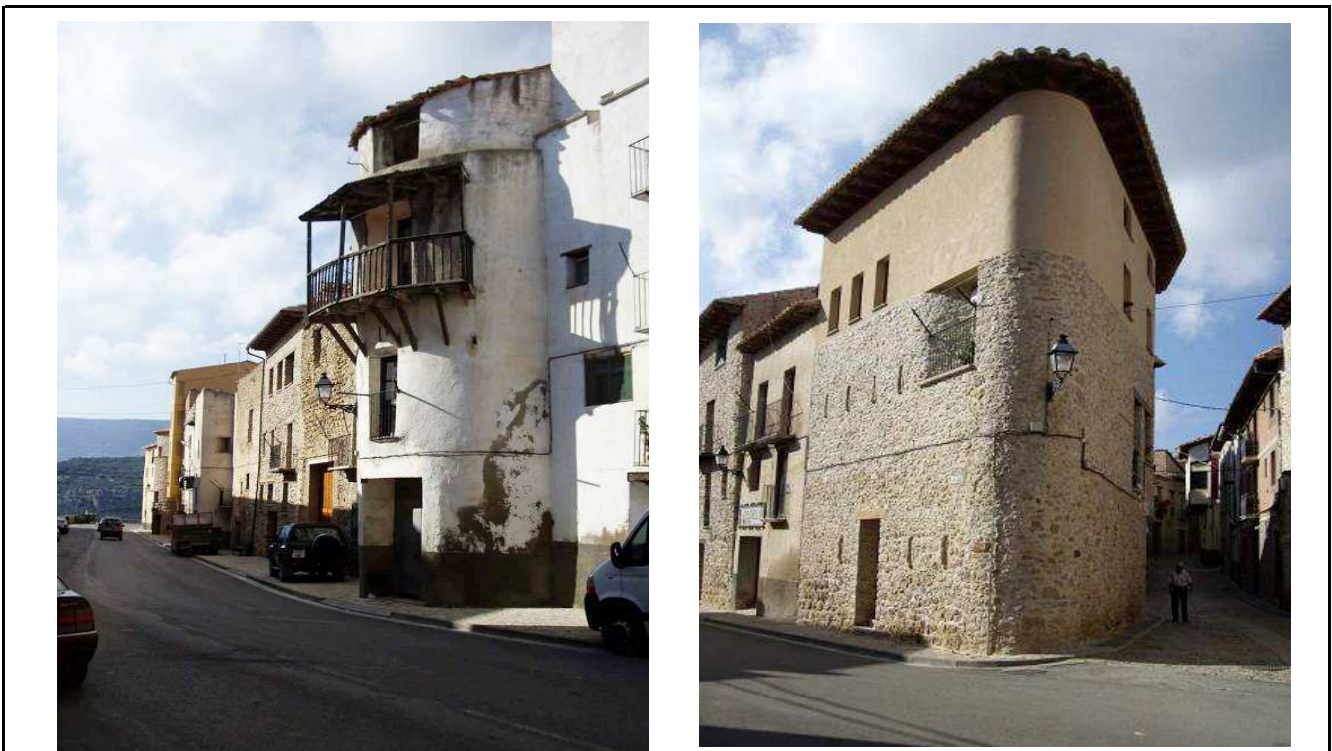
## Planta y alzado

Es difícil determinar, sólo por las técnicas constructivas, si la muralla que ha llegado a nuestros días en el flanco S fue construida por los carlistas o si tan solo fue recrecida y adaptada a las armas de fuego. En cualquier caso la muralla que se dibujó en un plano en 1837 se corresponde con la actual y estaba compuesta por torreones de planta semicircular bastante espaciados entre sí. Las obras que realizaron los carlistas entre 1874-1875 consistieron en abrir dos cañoneras bajas y cinco órdenes de aspilleras. También hubo lienzos de muralla en el lado O.

Los torreones de la Av. Aragón o flanco S se han convertido en viviendas.

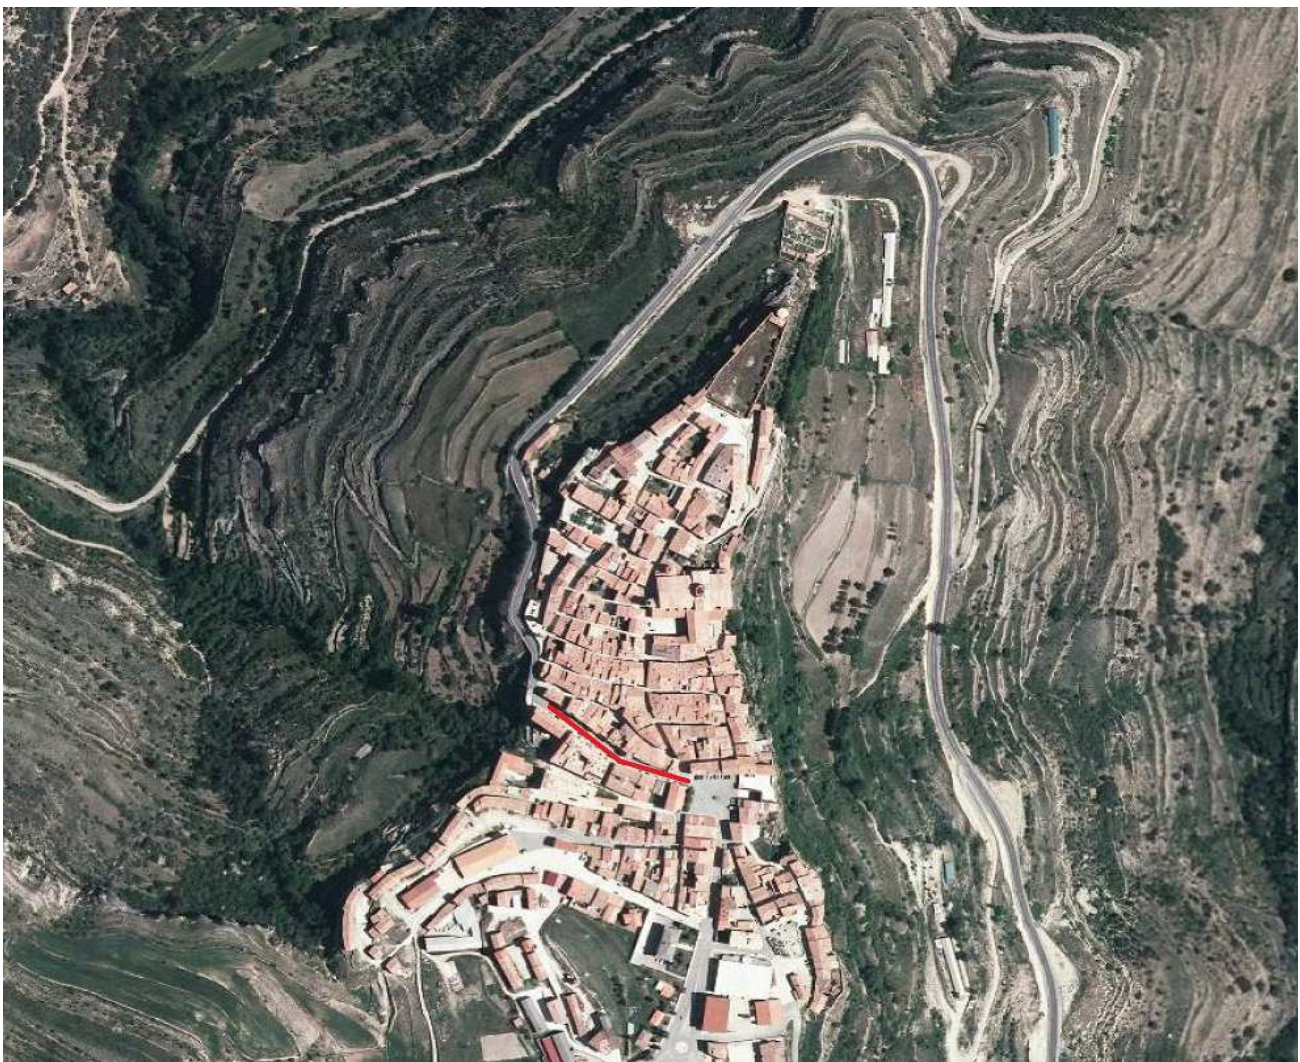
Basta con dejar el coche en la plaza y desde ella acercarnos andando a la Av. Aragón, enseguida nos daremos cuenta de los torreones semicilíndricos ocupados por viviendas. En trazo rojo su ubicación.

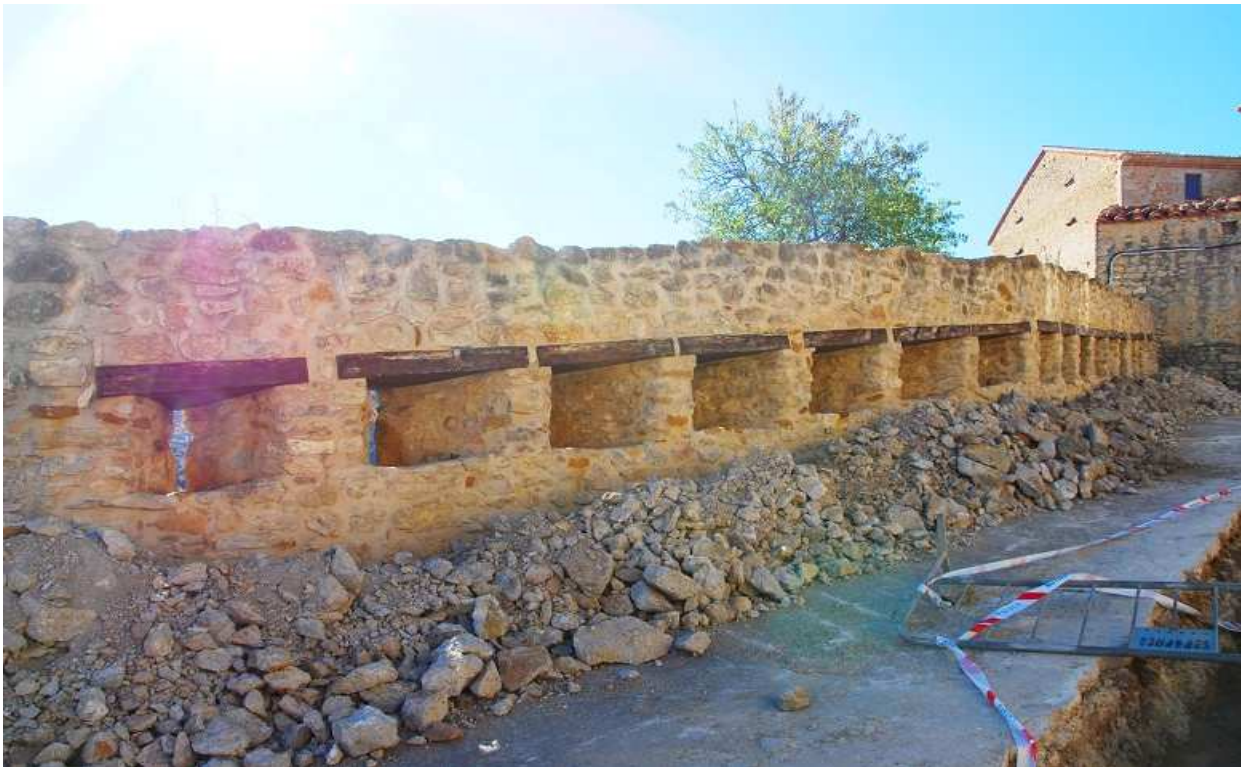
Muro E aspillerado. Época carlista
