# INVENTARIO FORTIFICACIONES ARAGONESAS. (A.R.C.A.)

IDF fortificación	J. 36	Fecha creación ficha	26/09/2012	Actualización		B.I.C.	
-------------------	-------	----------------------	------------	---------------	--	--------	--

DENOMINACIÓN	TORRE IGLESIA PARROQUIAL DEL SALVADOR						
Emplazamiento	Urbano	Localidad	MAJONES		Provincia	HUESCA	
Ayuntamiento	Sta. Cruz 25 (BERDÚN)				C. Postal	22770	
Teléfono	974371729			Comarca	LA JACETANIA

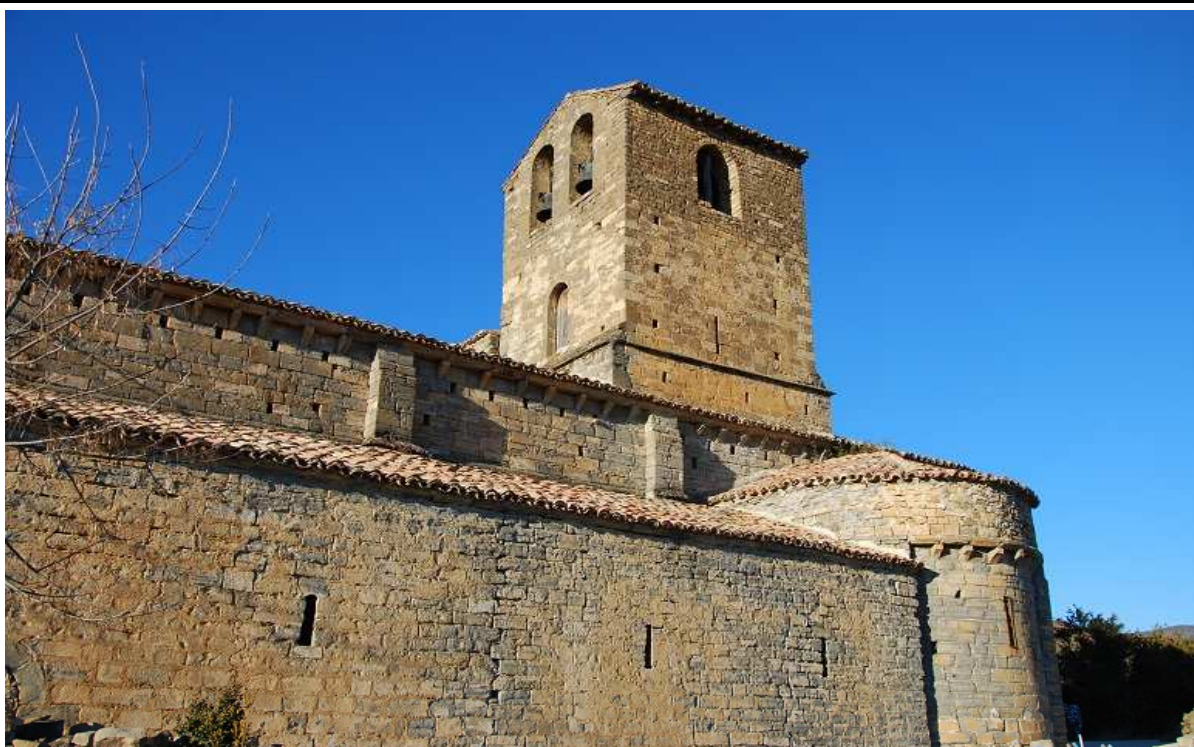
**Planta y alzado**

La iglesia tiene planta de cruz latina con ábsides semicirculares en la cabecera y en los brazos del crucero. La capilla S se añadió posteriormente. Su cabecera es trebolada y se observan tres ventanas de derrame interior en le ábside central. En los laterales sólo una.

Posteriormente fue recrecida con la torre que hoy luce. El acceso a la misma es mediante bella escalera de caracol, edificada en un cuerpo adosado al lado N. en el paramento que da a la nave se abre una puerta que puede decirse ser en altura para proteger la torre al igual que sus aspilleras de clara intención defensiva.
