INVENTARIO FORTIFICACIONES ARAGONESAS. (A.R.C.A.)

IDF fortificación	J. 133
-------------------	--------

DENOMINACIÓN	POBLACIÓN AMURALLADA			
Emplazamiento	Urbano	Localidad	ASSO VERAL	
Ayuntamiento	Notario 2 (SIGÜES)		Provincia	ZARAGOZA
Teléfono	948887177		C. Postal	50682
		Comarca	LA JACETANIA

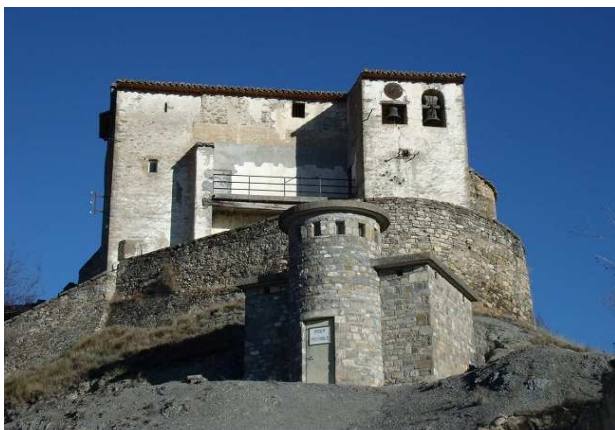
Iglesia Nuestra Señora de la Asunción

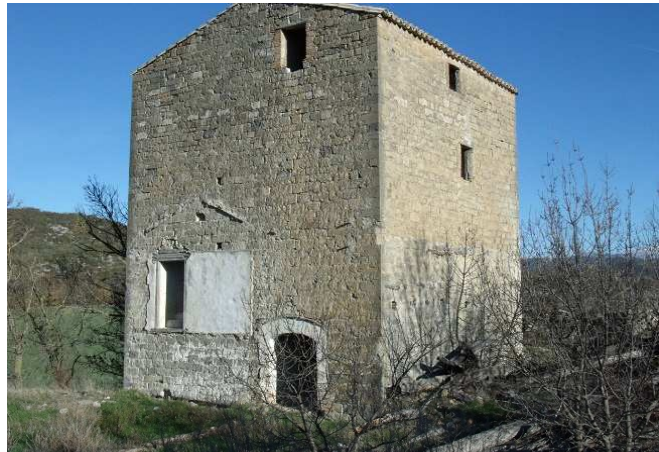
Hoy en día la torre e iglesia aparecen exentos al ser derribado la mayor parte del conjunto defensivo que había en este lugar, la torre en ruina progresiva y la iglesia dentro de poco correrá la misma suerte.

Torre superviviente del sistema defensivo

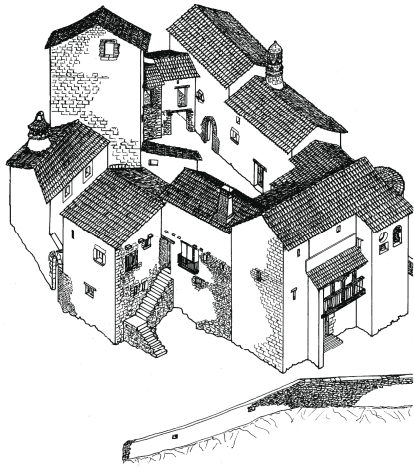
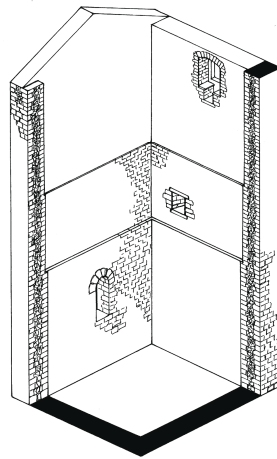
Planta y alzado

El conjunto de planta poligonal alargada, quedó finalmente conformado por la iglesia, un edificio de cierto empaque, sobreelevado y fortificado en el siglo XVI, que cerraba el flanco S, una torre edificada a finales del XV, junto a la puerta de entrada al O, y otra torre construida más tarde en el flanco S de la portada.

Según JM. ESTABLÉS ELDUQUE
