INVENTARIO FORTIFICACIONES ARAGONESAS. (A.R.C.A.)

| DENOMINACIÓN | CASTILLO LÍGNEO | | | | | | |
| Emplazamiento | Urbano | Localidad | LUESIA | Provincia | ZARAGOZA | | |

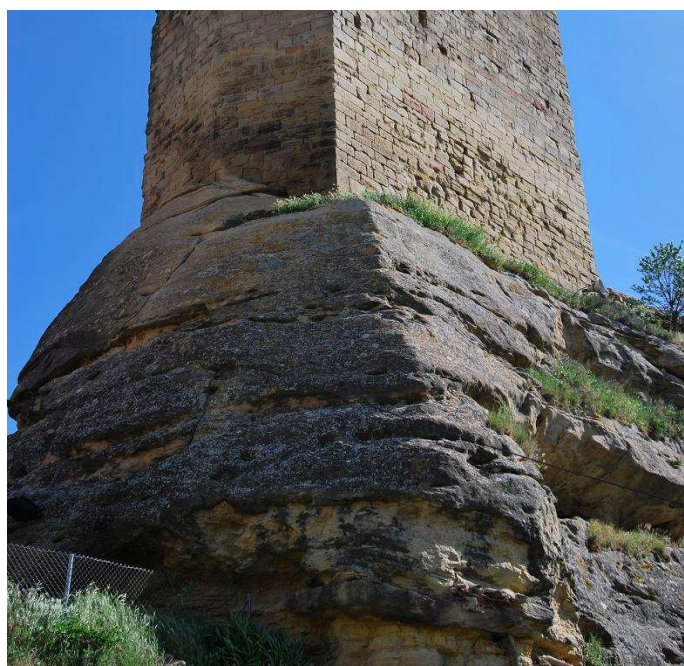
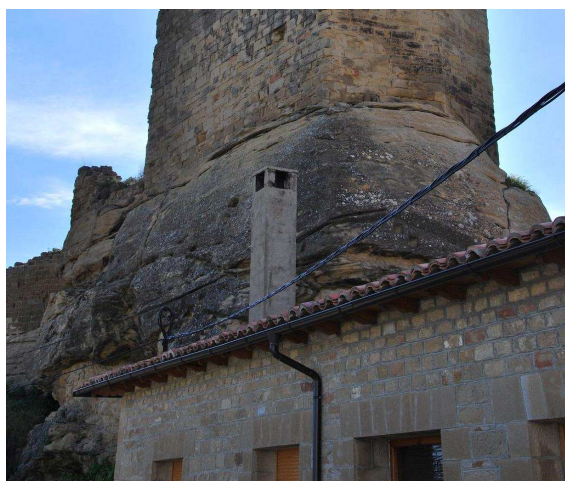
Planta y alzado

En la roca desnuda que sustenta la única torre que queda del castillo, encontramos en la vertical numerosas entalladuras producidas en la roca, las cuales proceden de la sustentación de una estructura de madera. Esta estructura sería el origen del castillo de Luesia, que más adelante levantaría unas construcciones más duraderas y potentes.

En la roca vemos mechinales que sujetarían las vigas de maderas y los pisos. También vemos entalladuras horizontales en las que se ancajarían los techos.

Reconstrucción según J.J. BORQUE

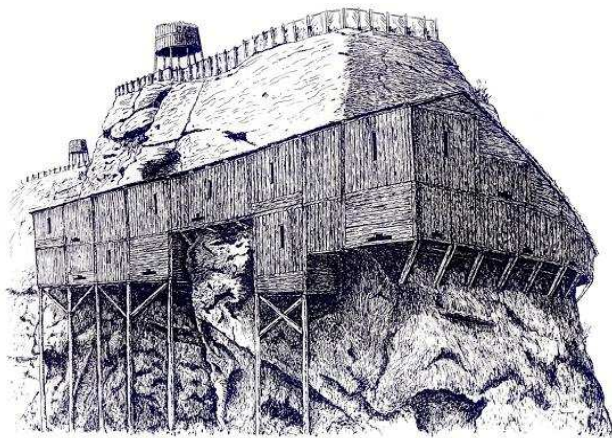
Al solo quedar las marcas en la roca, poco podemos decir. No obstante arqueologicamente podemos decir que están bien conservadas.

Una vivienda moderna nos entorpece la visión total de la roca.

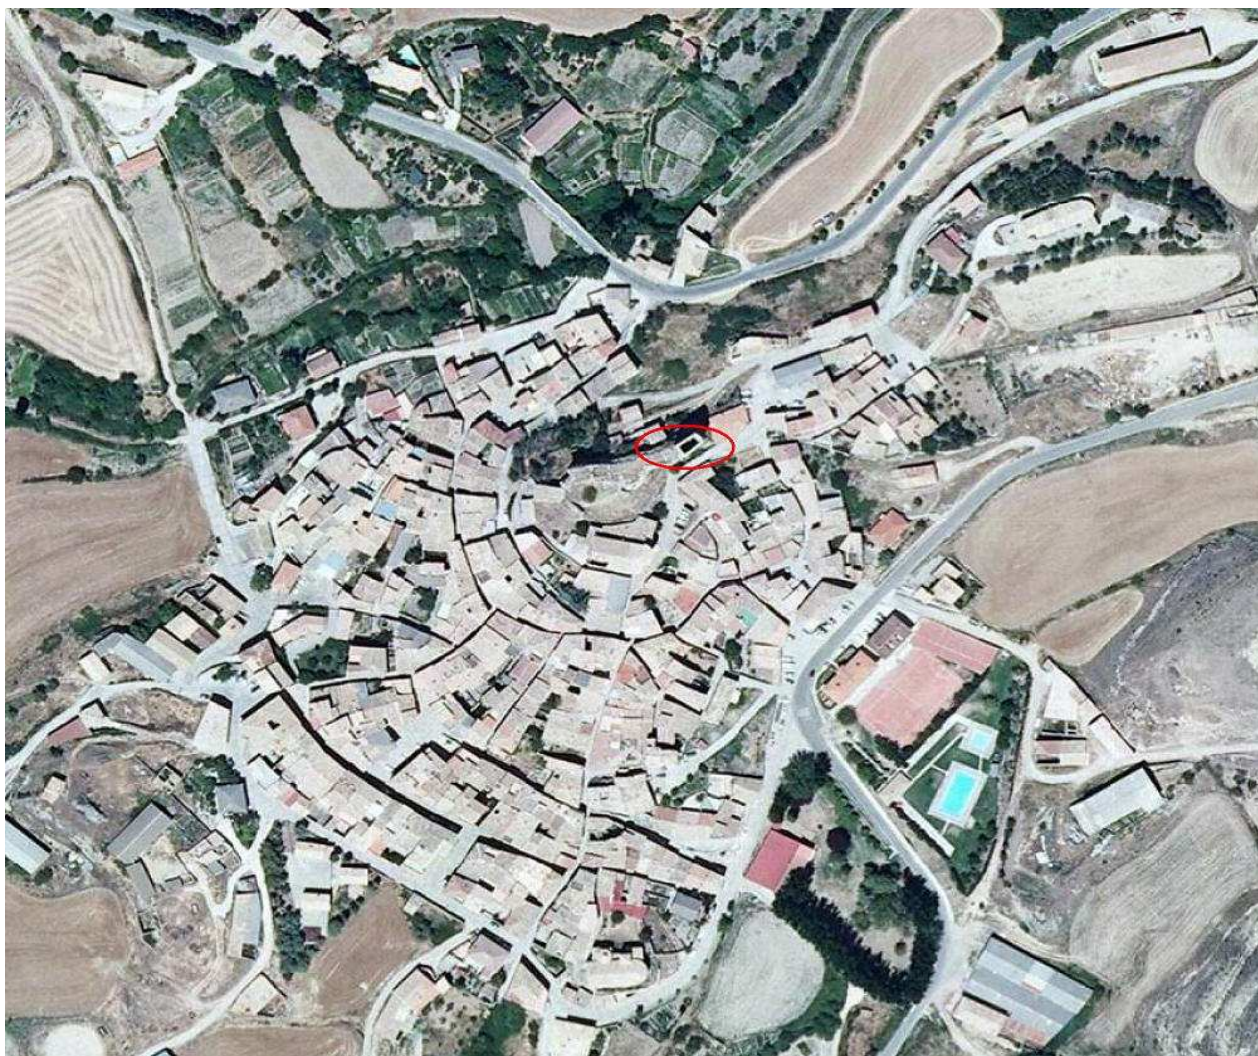
En círculo rojo su ubicación.
