INVENTARIO FORTIFICACIONES ARAGONESAS. (A.R.C.A.)

IDF fortificación	AG. 37	Fecha creación ficha	20/07/2012	Actualización		B.I.C.	
-------------------	--------	----------------------	------------	---------------	--	--------	--

DENOMINACIÓN	TORRE IGLESIA SAN JULIAN						
Emplazamiento	Urbano	Localidad	SAN JULIAN DE BASA		Provincia	HUESCA	
Ayuntamiento	La Iglesia s/n (YEBRA DE BASA)				C. Postal	22610	
Teléfono	974480823			Comarca	ALTO GÁLLEGO

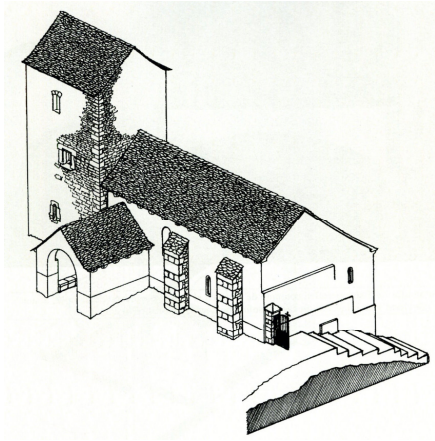
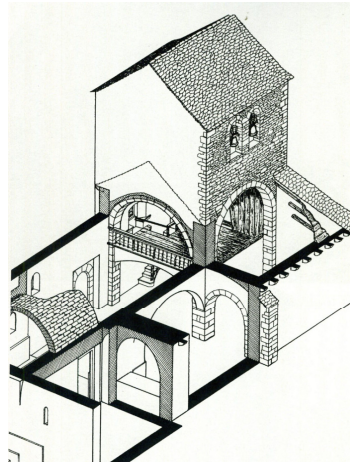
Planta y alzado

El edificio actual de la parroquia presenta dos naves de desigual tamaño, cabecera recta, pórtico en el muro S, y torre a los pies.

El campanario es un intento de fortificación y en el que el vano inferior de la cara S es aspillerado, y sobre él se abra una ventana que en su interior esta dotada de posillos. Encima de la misma se puede apreciar alguna aspillera cegada. Dicho campanario debió de servir de vivienda al rector de la iglesia, o bien a almacén de diezmos.

Según JM Establés
