INVENTARIO FORTIFICACIONES ARAGONESAS. (A.R.C.A.)

DENOMINACIÓN	CASA JUAN BUIL						
Emplazamiento	Urbano	Localidad	SARSA DE SURTA		Provincia	HUESCA	
Ayuntamiento	Plaza Mayor 1 (AINSA)				C. Postal	22330	
Teléfono	974500002			Comarca	SOBRARBE

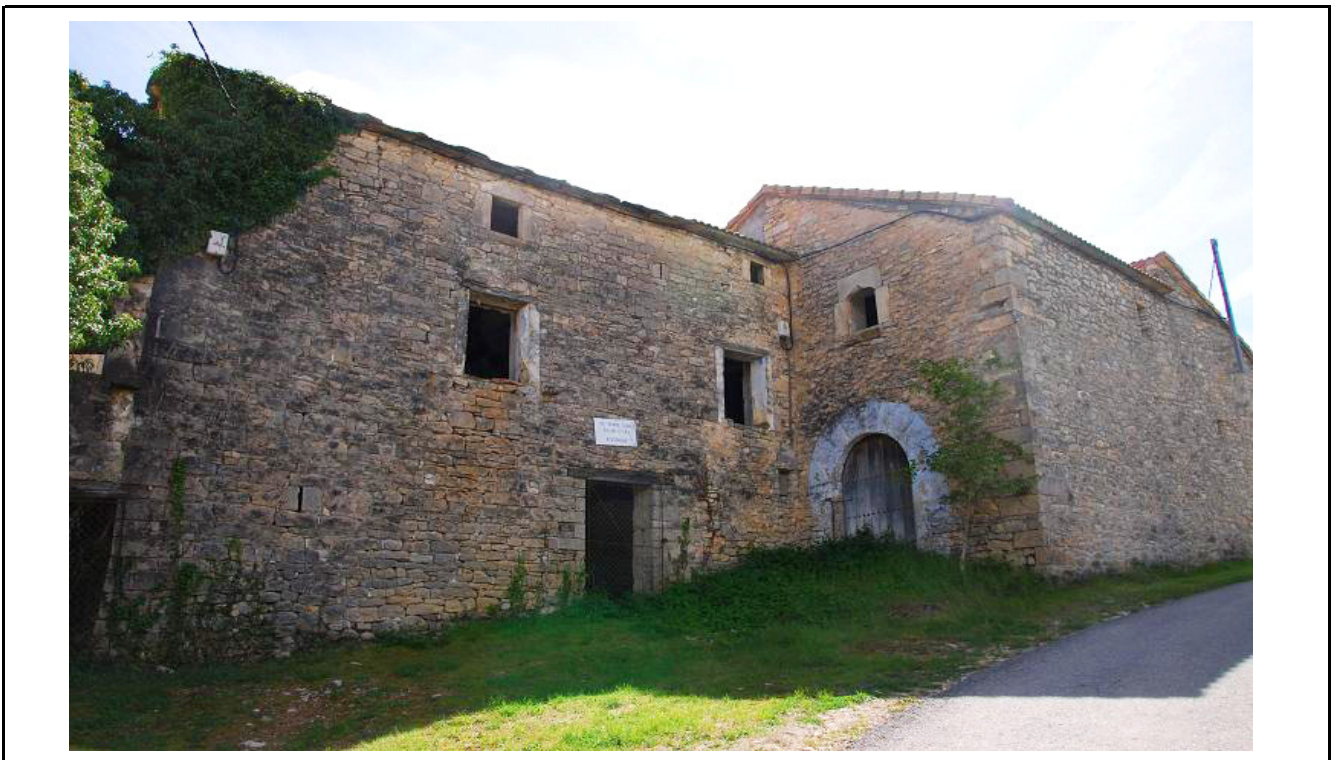
Planta y alzado

El edificio se muestra de manera muy similar a la de otros muchos de la zona, una parte destinada a vivienda y un bloque anexo que bien podría servir de pajar o cuadras, ambos de planta rectangular. Este edificio anexo es posible sea más antiguo que la vivienda. Abre en su fachada hasta cinco aspilleras de grieta vertical, alguna tapiada. Posee además de la planta baja otras dos superiores, en ambas abren vanos pero es en la primera donde estos vanos de tamaño mayor parecen posteriores o agrandados.

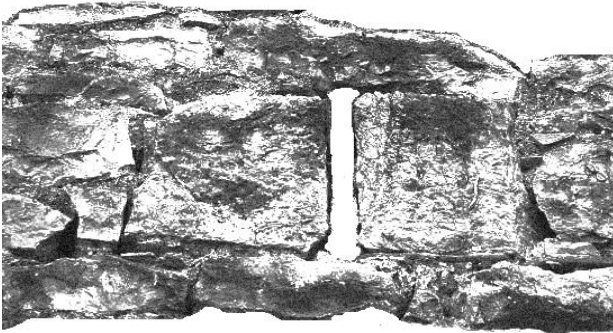
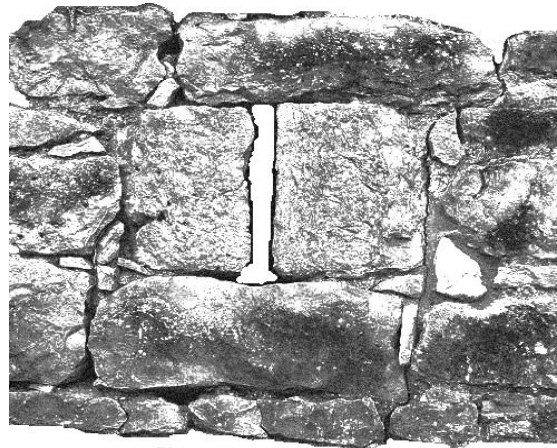
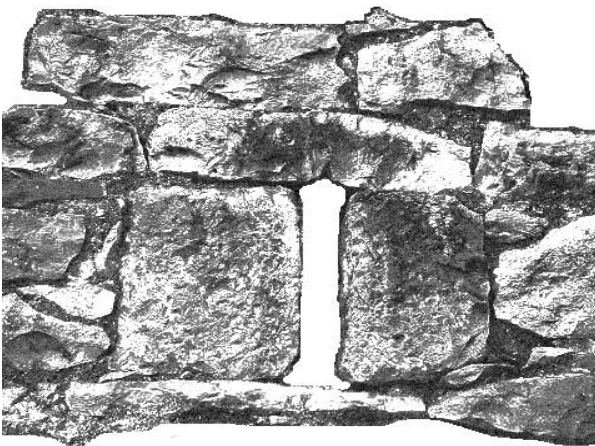
Detalle de 3 de las aspilleras que se abren en la casa.
