INVENTARIO FORTIFICACIONES ARAGONESAS. (A.R.C.A.)

IDF fortificación AG. 123

DENOMINACIÓN	CASA MALLAU				
Emplazamiento	Urbano	Localidad	SUSÍN	Provincia	HUESCA
Ayuntamiento	Pza. Ayuntamiento s/n (BIESCAS)			C. Postal	22630
Teléfono	974485002		Comarca	ALTO GÁLLEGO

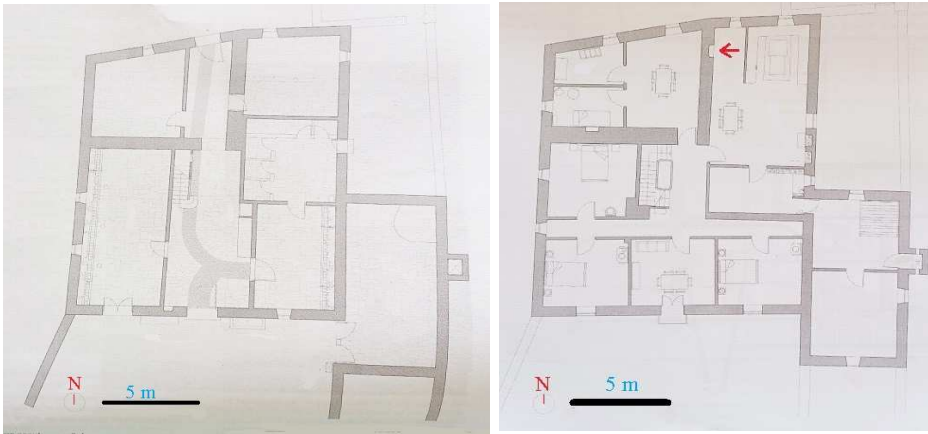
Planta y alzado

Izquierda: planta baja.
Derecha: planta primera,
la flecha indica el lugar de
la aspillera.

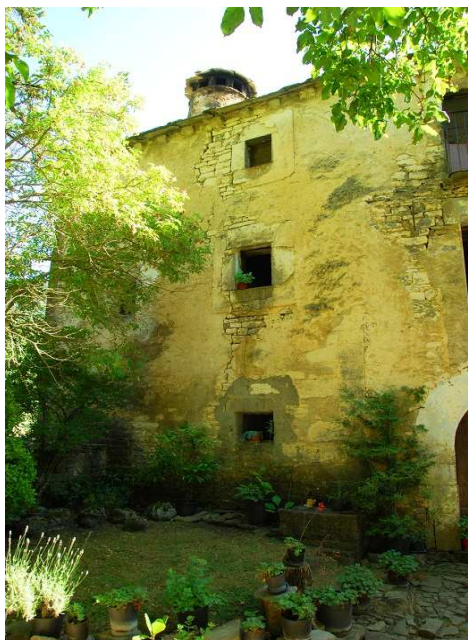
Izquierda. la parte más antigua de la casa.
Derecha. escudo sobre portada y ventana moldurada.

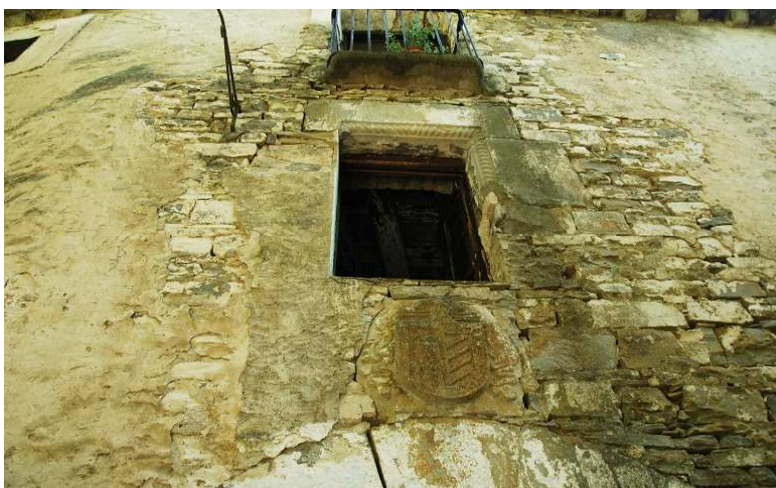
La casa corresponde a la tipología denominada como casa-patio. Originariamente, y tal como se observa por la disposición de los muros, se trataría de una casa bloque, a la que se le fueron añadiendo diferentes volúmenes según las necesidades. La fachada norte es la principal de la vivienda y la más próxima a la iglesia. En ella se identifican los muros de la parte más antigua de la vivienda, siendo los huecos de menor tamaño, sobretodo en las plantas más bajas. El acceso principal se marca mediante una portada en arco de piedra sobre el cual figura el escudo familiar y sobre este una ventana con molduras.

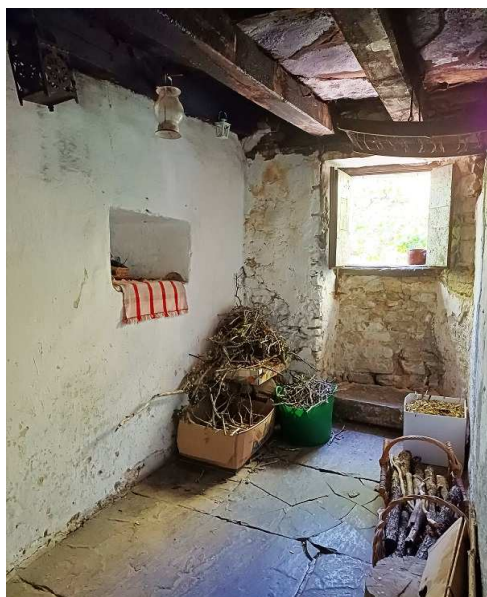
Izquierda: piso primero, a la izquierda de la ventana lo que parece una alacena, es realmente la aspillera.
Derecha: aspillera defensiva conservada en la primera planta, obsérvese el orbe central.

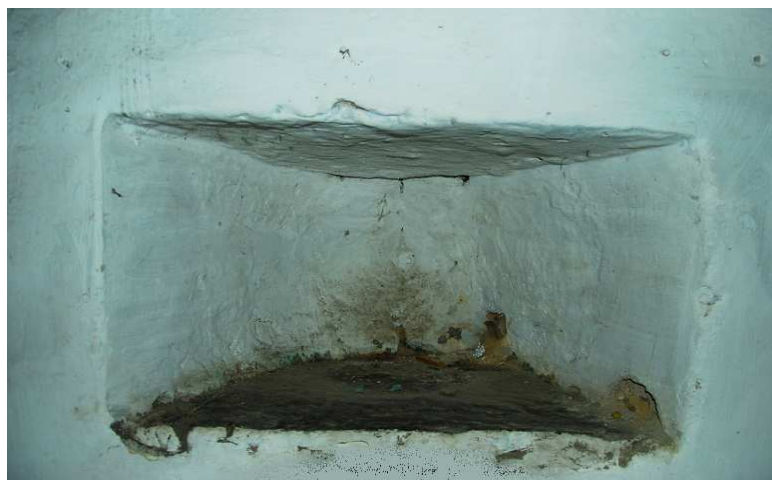
De su pasado fortificado subsiste una aspillera con orbe central, ubicada en la primera planta, junto a la monumental chimenea. Hoy en día esta aspillera tapiada no da al exterior, debido a que en época posterior se añadiría un volumen nuevo a esta parte.
